リポートニュース

平成19年11月号 No.66

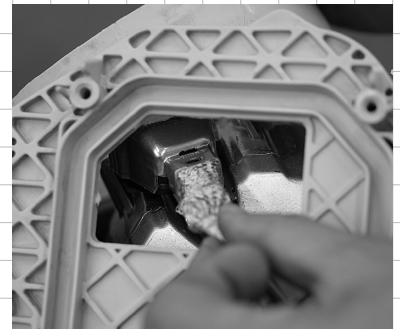
●ディスチャージ ヘッドライトユニットの取り扱い

バラスト・（HID）の取り付けは、次の手順で行いますと簡単に出来ます。

- ① AFSユニット・Hi / Low切り替えユニットをライトユニットから外す。
- ② 光軸調整ねじをぎりぎりまで緩めた状態にする。

この状態で楽に取り付けができます・・・写真右

当社のライトユニット商品には、この光軸ねじが緩んでいる状態のものもあります。（バラストの取り付け時に緩める煩わしさを無くすため）・・・この状態が光軸が不具合を起こしているように見えます。この場合・・・一度光軸調整ねじを締め込んで、リフレクター（反射板）が動けば・・・問題ありませんのでお試しください。・・・この際、光軸調整以上に無理やりねじを回転させないで下さい。詳しい作業工程は URL:<http://www.renovate.jp> で・・・。
