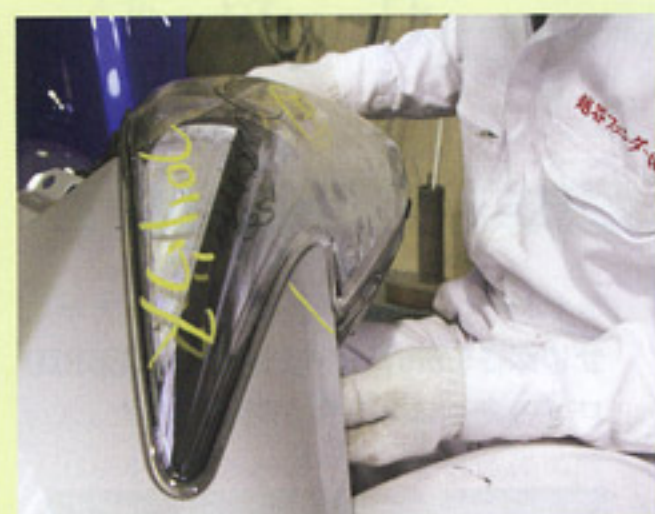
1 ヘッドライト上部のゆがみを修正するため、同型車のヘッドライト（ランプなしの確認用）を当ててダメージの状態を確認する。

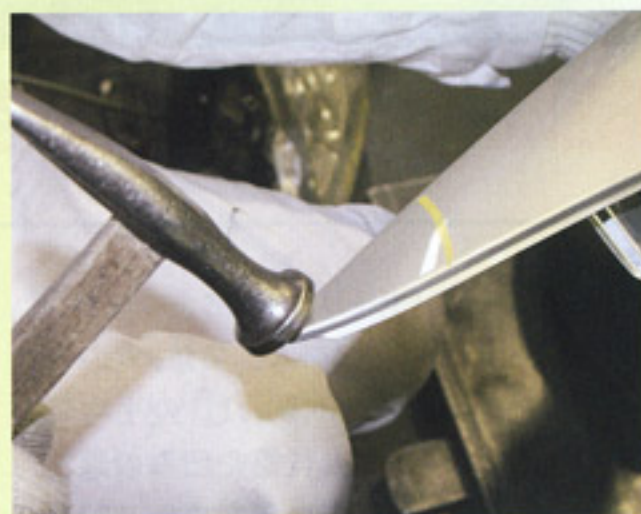
2 ゆがみは外に向かって2mmほど広がっていた。ならしハンマーで内側に数回叩く。その後、再びヘッドライトを当ててゆがみが取れたか確認し、完了。

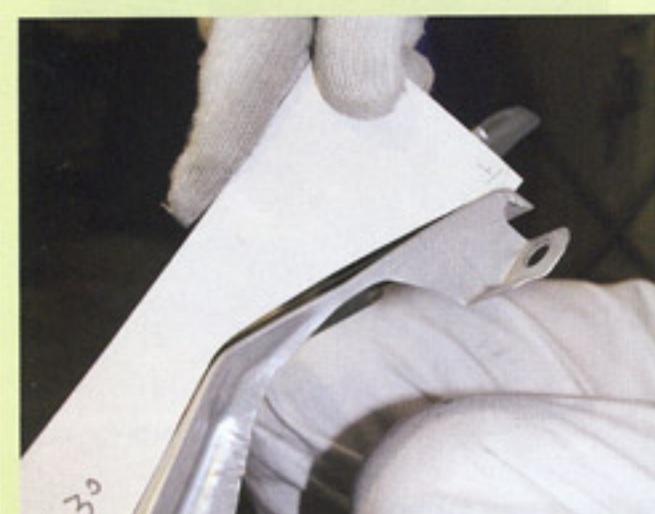
3 フロントドア上部との隣接部分の深さ5mmほどの凹み傷を修正する。ここでは、ボール紙で作った同型車の型紙をパネルに対して垂直に当て、ダメージの程度を確認。

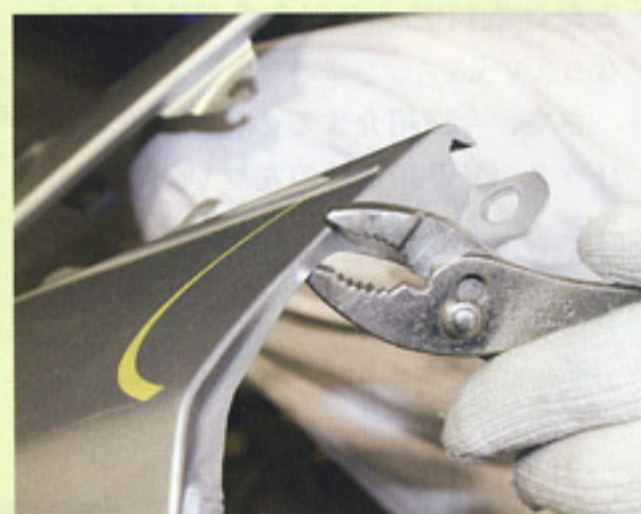
4 まずは、プライヤーを使いパネル端の合わせ目の凹みを粗出しする。

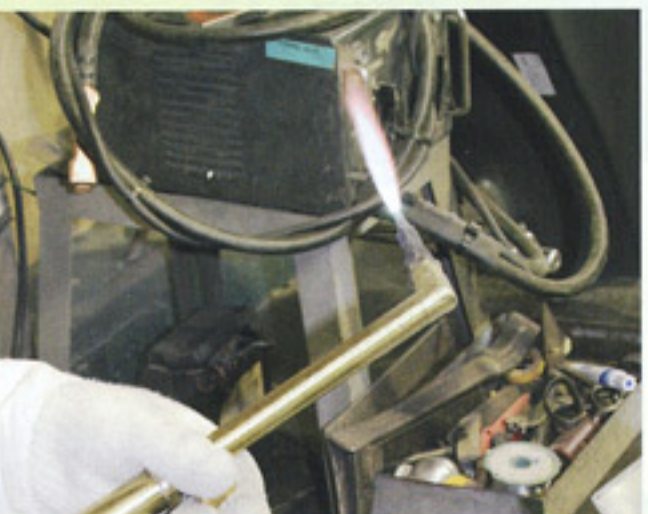
5 この部分はし字状で強度があることから、凹みを修正する際に同社ではガス溶接器を使用して、短時間かつ局所的に加熱する。

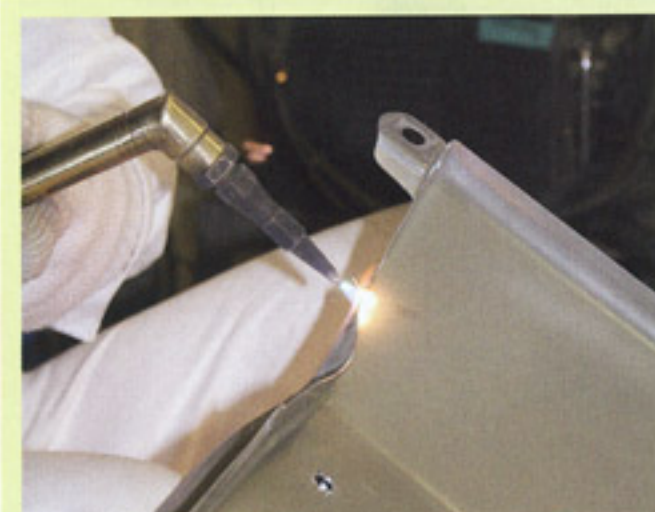
6 修正部分がきつね色になるまで加熱。

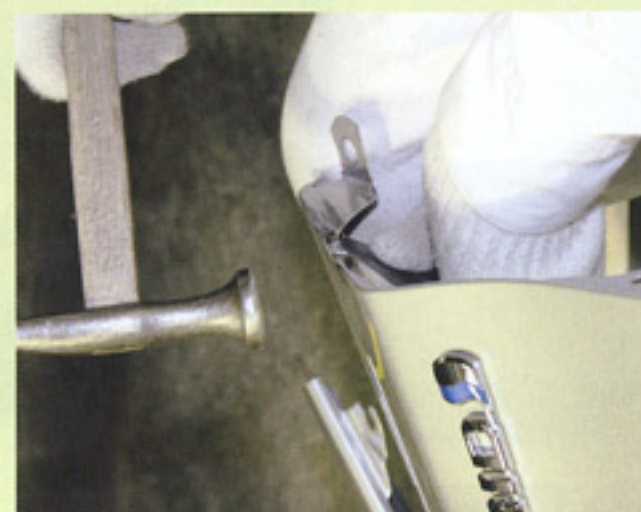
7 パネルの裏に刃が半円状になったタガネをあて、表面をならしハンマーで叩く。凹みが正常な高さまで戻れば叩くのをやめる。

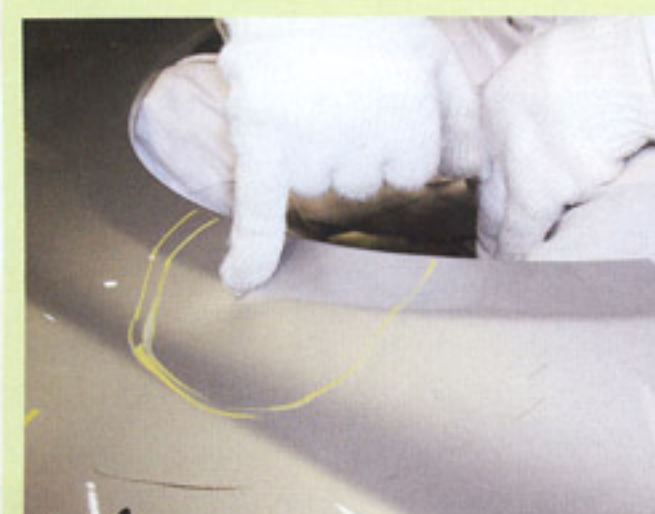
9 タイヤハウス真上のプレスラインの凹みを修正する。ここでは型紙がないため、引き出す際の高さを目分量で決める。

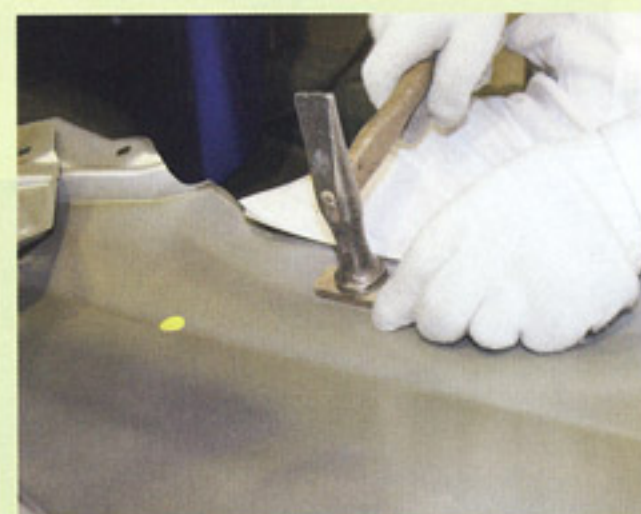
10 パネルを裏返し損傷部の深い部分に木片を当て、その上からならしハンマーで叩く。

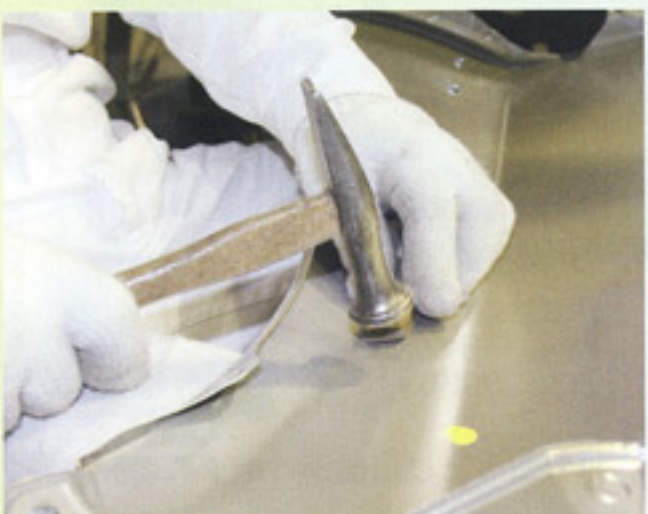
11 次にタイヤハウスのカーブと平行に走るラインの輪郭に木片を当てならしハンマーで叩く。ラインをつぶさないように注意する。

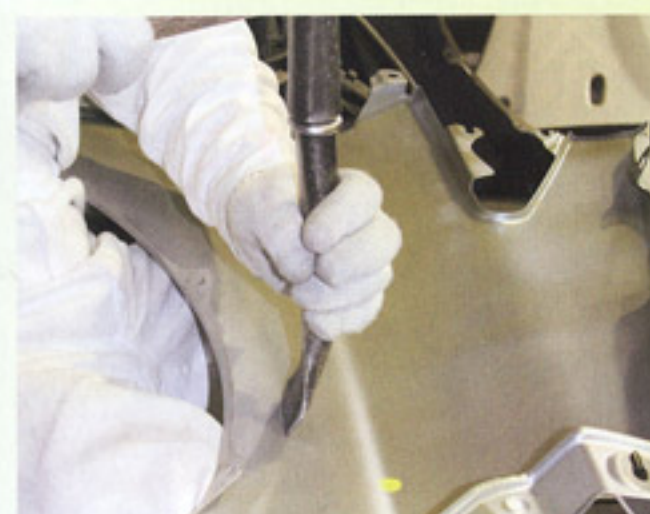
12 刃幅の狭いタガネを使用しラインを整える。

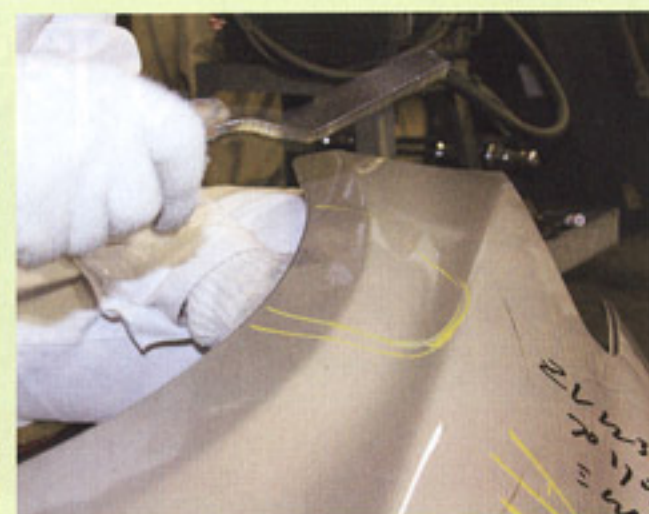
13 パネルの表側を、ヤスリハンマーで平坦にならしていく。

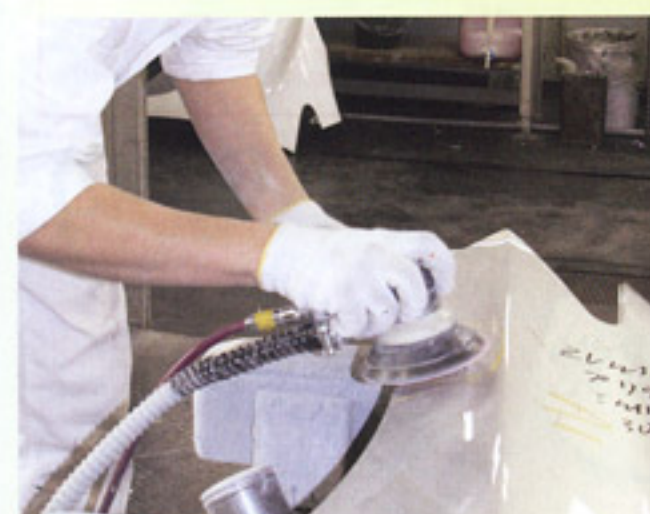
15 吸塵式のダブルアクションサンダーを使用し、ペーパーP80→120の順でフェザーエッジを作る。

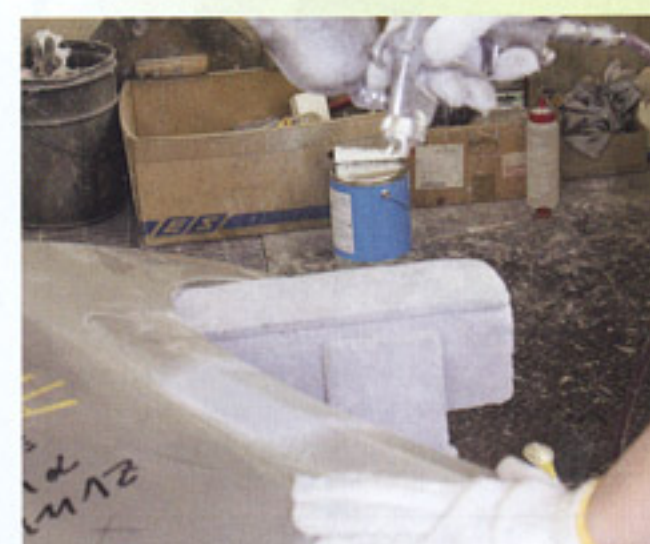
16 プラサフ塗布。マスクは時間がかかるため、三角形の板を使用し周囲をカバーしている。

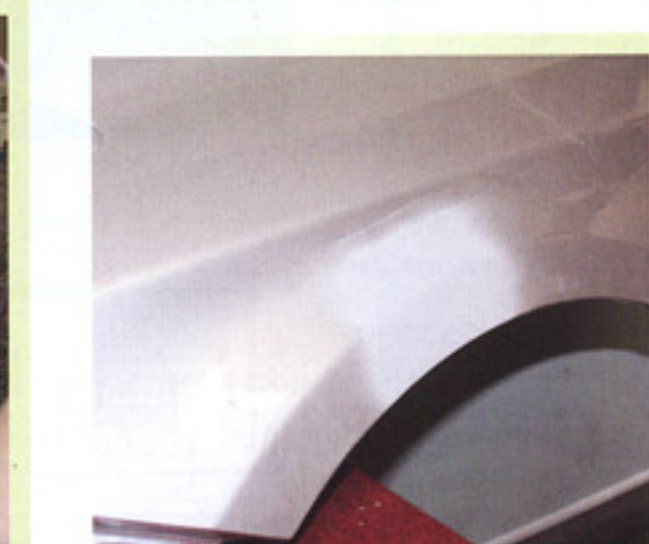
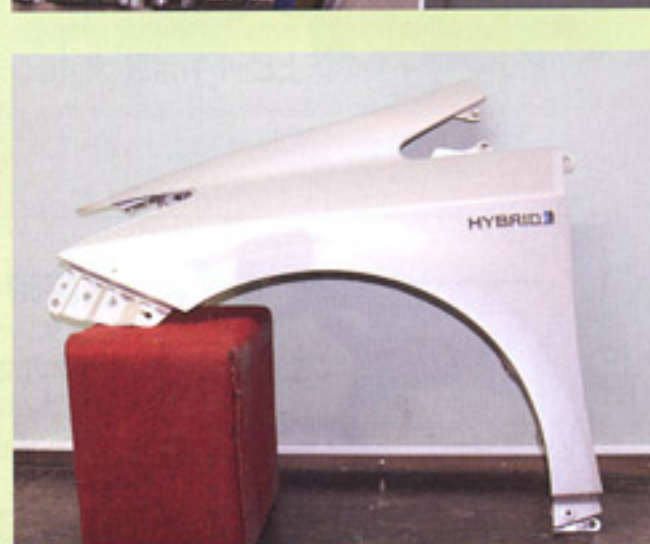
17 これで商品化が終了。同社ではプラサフまで塗布した状態で販売している。
